Dati generali

Denominazione **Mulino Vicario**

Localizzazione Beivars, via Bariglaria 152-154
loc. "Molino del Vicario"

Oggetto ex mulino

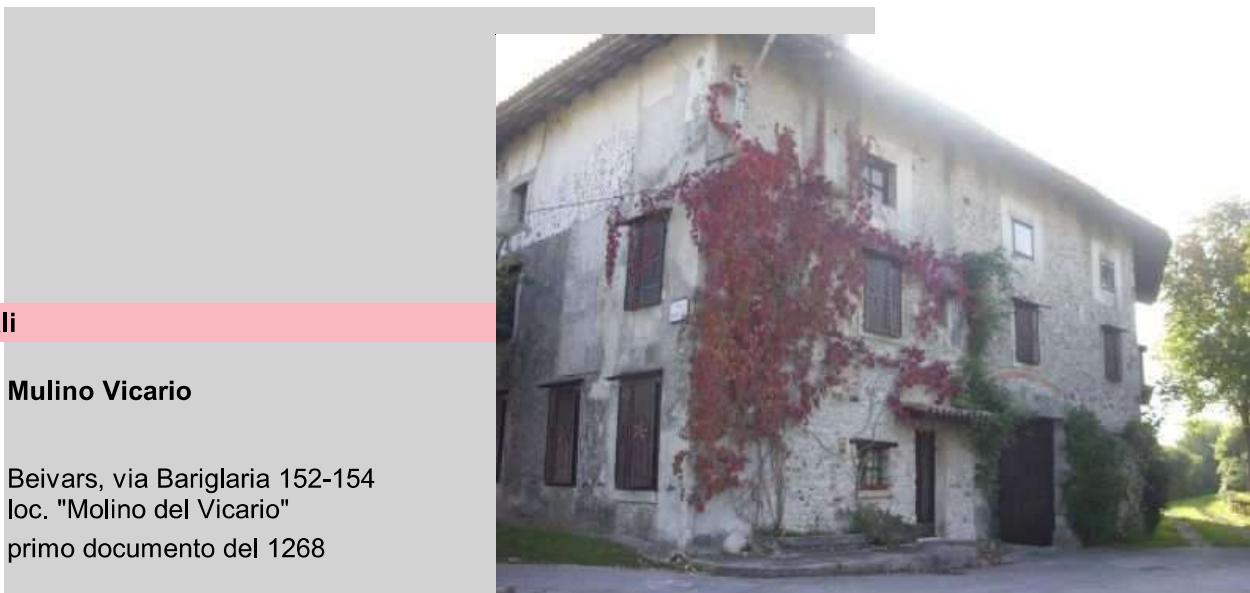
Complesso a corte situato in ambito agricolo all'interno del Parco del Torre e posto a sud dell'abitato di Beivars. In un documento del 1268 si parla del mulino di "Bayvars" (forse identificabile con l'attuale mulino Vicario), situato alla biforcazione tra la roggia di Palma che piega verso la città e il rouello di Pradamano che continua a seguire la Via Bariglaria. E' probabile che proprio in questo punto d'incontro tra le due acque vi fossero le pale del mulino, oggi scomparse, come pare confermato da un documento del Settecento. L'ingresso avviene da un portone piattabandato, che attraversa l'edificio d'abitazione situato nella parte nord. Questa parte del complesso è caratterizzata da cornici in intonaco alle finestre del piano terreno e del primo piano; le finestre della soffitta hanno un'ampia cornice in intonaco liscio. Le murature sono rivestite in intonaco nel prospetto su via Bariglaria, mentre conservano la tessitura faccia a vista in pietrame e ciottoli nella maggior parte degli altri prospetti. Ad ovest dell'abitazione si affianca un rustico a due piani con struttura muraria parzialmente a vista, che si prolunga perpendicolarmente a formare un complesso planimetrico a ferro di cavallo. Sul lato opposto, dove scorre la roggia, l'abitazione si estende, con un corpo più basso ed un rustico, dov'era originariamente ospitato il mulino. Nella corte è conservata la pavimentazione in acciottolato.

Strutture murarie	<input type="radio"/>	sciarso	<input checked="" type="radio"/>	buono	<input type="radio"/>	ottimo
Strutture di copertura	<input type="radio"/>	sciarso	<input checked="" type="radio"/>	buono	<input type="radio"/>	ottimo
Finiture	<input type="radio"/>	sciarso	<input checked="" type="radio"/>	buono	<input type="radio"/>	ottimo
Decorazioni	<input type="radio"/>	sciarso	<input checked="" type="radio"/>	buono	<input type="radio"/>	ottimo
Annessi	<input type="radio"/>	sciarso	<input checked="" type="radio"/>	buono	<input type="radio"/>	ottimo
Scoperti	<input type="radio"/>	sciarso	<input checked="" type="radio"/>	buono	<input type="radio"/>	ottimo

Grado di conservazione delle caratteristiche originarie: buono

Il complesso ha conservato le caratteristiche tipologiche e formali originarie. Sono state effettuate alcune modifiche alle aperture, alle finiture, sono state intonacate alcune parti dell'edificio e realizzate alcune tettoie interne alla corte.

- impianto tipologico e strutturale
- forometrie
- muratura facciavista
- corte in acciottolato

- preservare l'unitarietà della corte
