## STORIA DELL'EDIFICIO.

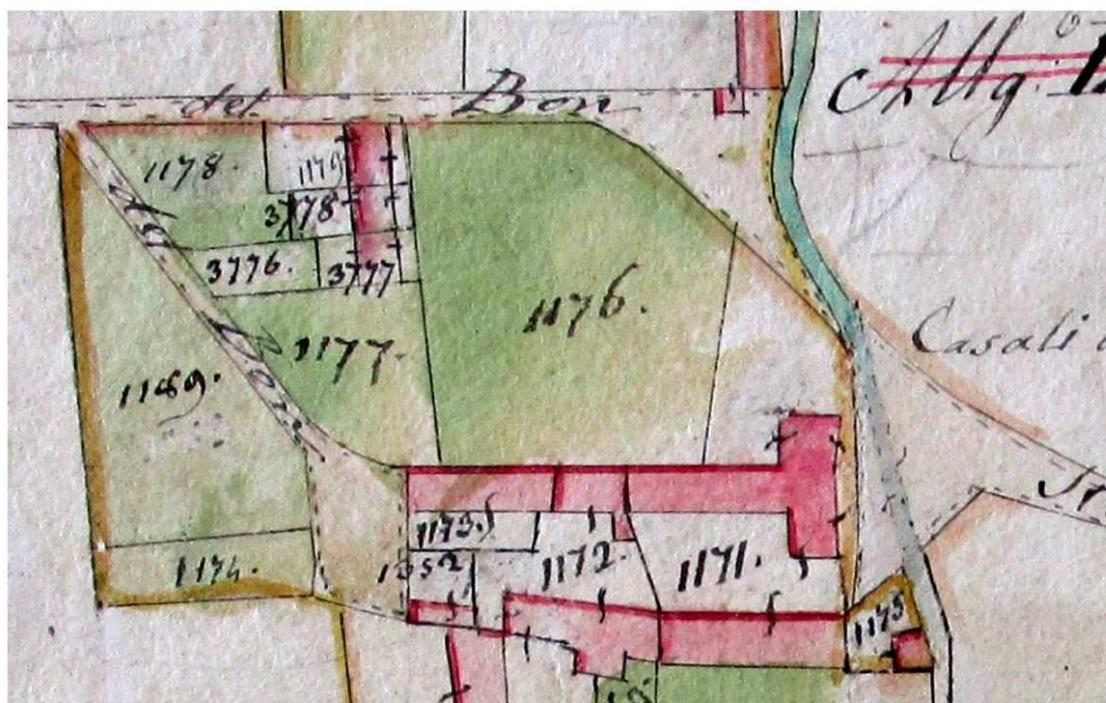
A.S.U. Mappa del 1831 (Catasto Napoleonico)

All'epoca la sua conformazione era alquanto diversa rispetto alla situazione attuale, soprattutto perché l'edificio risultava riferito alla corte a sud della costruzione ove era ed è ancora oggi presente un altro edificio prospiciente.

Questa parte del complesso edilizio - chiamato Casali di San Gottardo - risultava avere una conformazione a T e non si affacciava direttamente sull'antico Roiello di Pradamano.

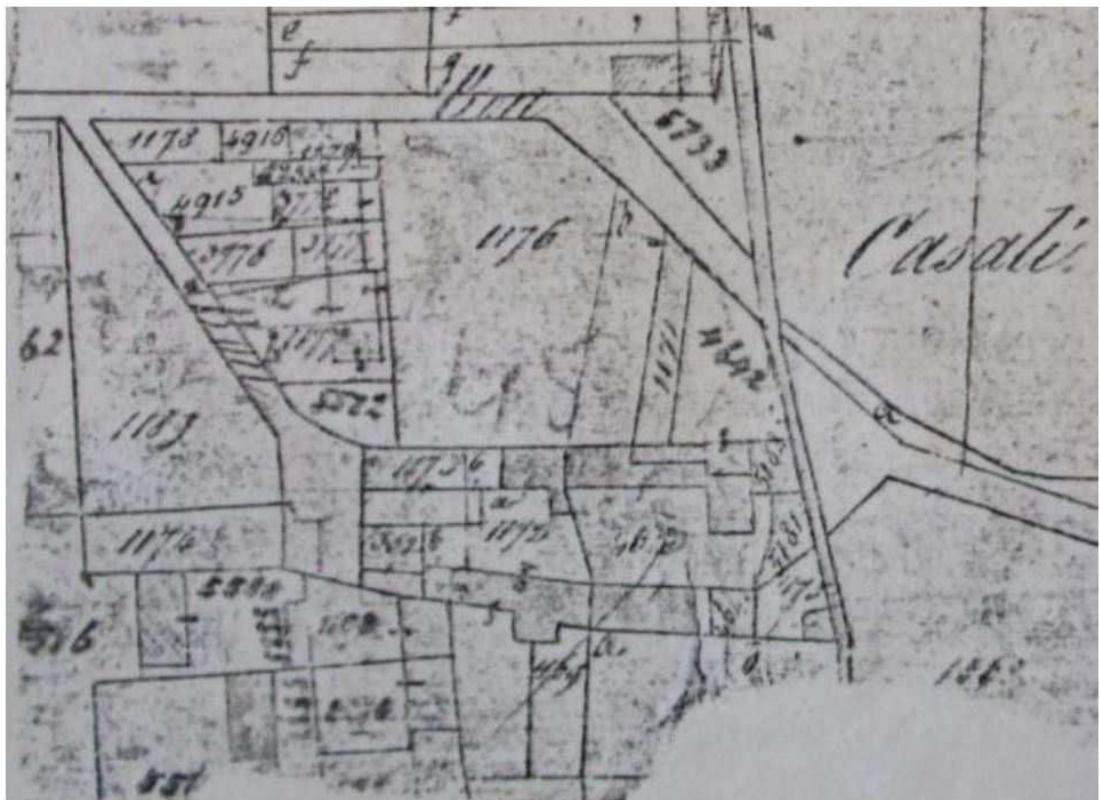
In seguito, attorno alla metà del secolo XIX, come testimonia la mappa seguente, la parte sbordante a nord-est del corpo di fabbrica (probabilmente porticata) sarà demolita e l'intera facciata nord assumerà un andamento lineare lungo tutto il fronte settentrionale.

A.S.U. Mappa del 1850

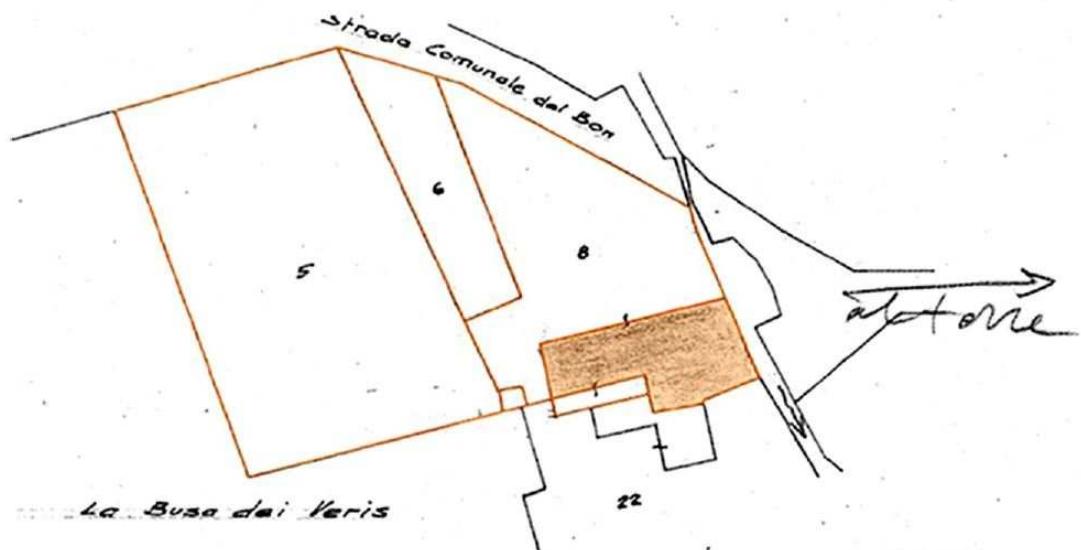
Estratto dalla mappa di Udine f. 45

Nello stesso periodo, probabilmente a seguito di una suddivisione delle proprietà, sul fronte sud sarà realizzata un'alta muratura che delimiterà una piccola corte stretta, segnando nettamente il confine con l'ex mappale 1171, (vedasi mappa seguente).

Estratto di mappa del 1962

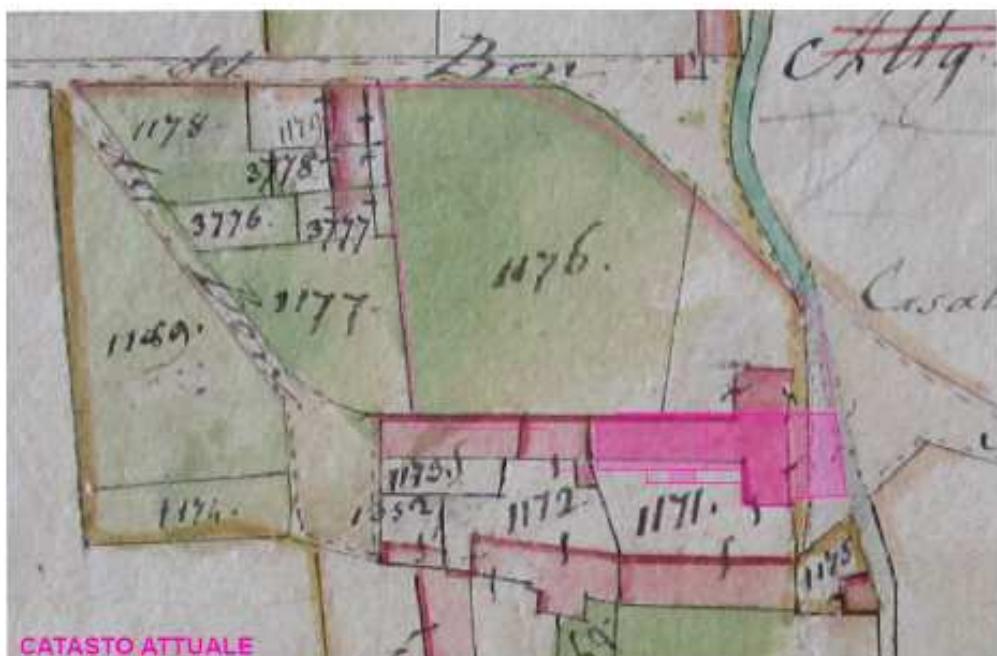
Sovrapposizione del Catasto attuale sulla Mappa napoleonica del 1831

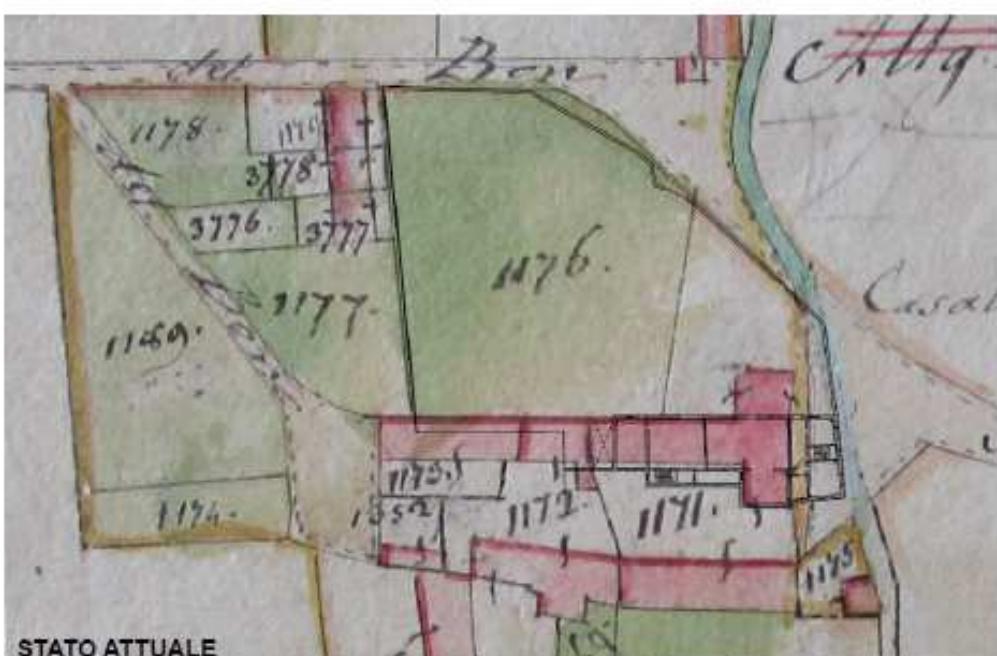
Sovrapposizione dello Stato di Fatto sulla Mappa napoleonica del 1831
